Fassadenbrand in Frankfurt am Main am 29. Mai 2012  
Erste Fortschreibung des Sachstandsberichtes

1. Brandereignis in Frankfurt am Main am 29. Mai 2012

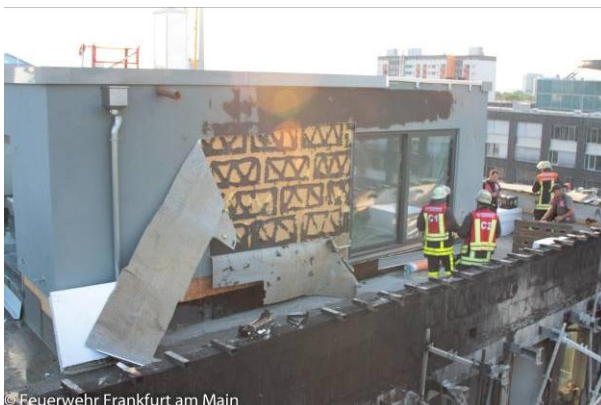
Weiterhin konnte nicht erkannt werden, dass sich der Brandschutz für die Fassade durch eine bereits aufgebrachte Kunststoffputzschicht und den Farbanstrich wesentlich verbessert hätte. Durch diese abschließende Beschichtung der Fassade konnte lediglich eine unwesentlich längere Haltbarkeit der Fassade im Brandfall erreicht werden, die Struktur wurde jedoch ebenfalls vollkommen zerstört.

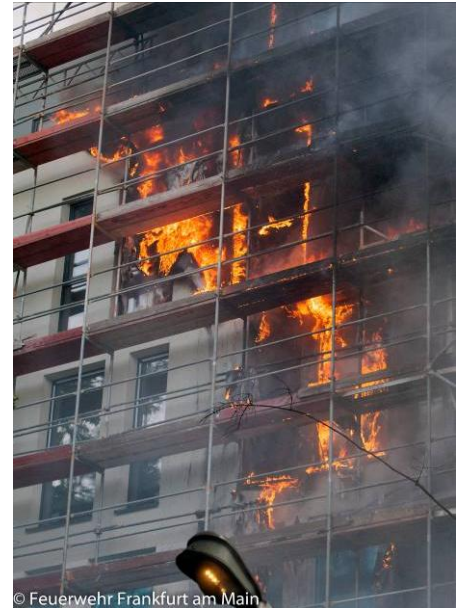
Im Staffelgeschoss wurden großflächige Fassadenbereiche durch das Feuer hinterlaufen. Die Dämmung wurde dabei vollständig zerstört, während die Fassade von außen betrachtet fast unbeschädigt wirkte (Fassade wurde regelrecht ausgehöhlt).
